RESOLUCIÓN DE GERENCIA GENERAL N° 13-2019/EMUSS S.A.

INFORME N° 006-2019-MRPC/MLDE/GLL -VISE - SGCAITSE-GDE- MSS

ASUNTO : **Visita de Seguridad en Edificaciones (VISE)**

Por medio del presente me dirijo a usted con la finalidad de informarle sobre la visita ejecutada al local Complejo Deportivo "Las Malvinas" ubicado en **Av. Ayacucho Cdra. 1 - Santiago de Surco**, a fin de verificar las condiciones de seguridad en el establecimiento, en atención a los documentos de las referencias.

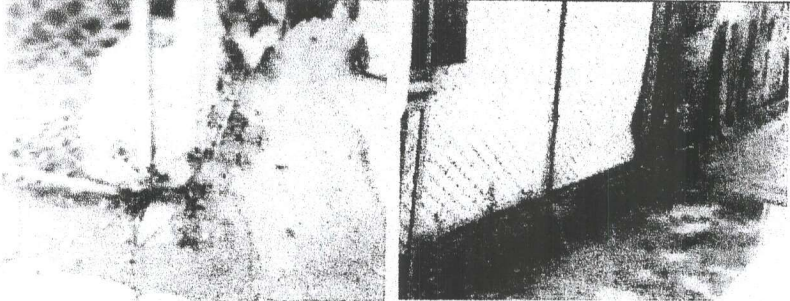
<p>Realizar mantenimiento a todas las estructuras metálicas.</p>		X

- Realizar mantenimiento anticorrosivo a toda la estructura metálica del Cerco Perimétrico, y tabiques interiores como del área de gimnasio, así como fijar adecuadamente cada paño.

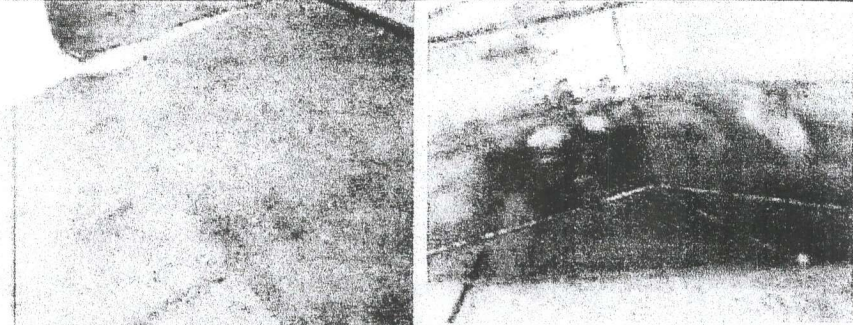
<p>Nivelas pisos. Realizar mantenimiento contra la humedad y oxido en coberturas.</p>		X

- Reemplazar todos los materiales precarios utilizados como acabados y tabiquerías en ambientes, tales como plásticos, triplay, calaminas rotas.
- Dar mantenimiento a coberturas y techos con presencia de humedad en área de gimnasio.

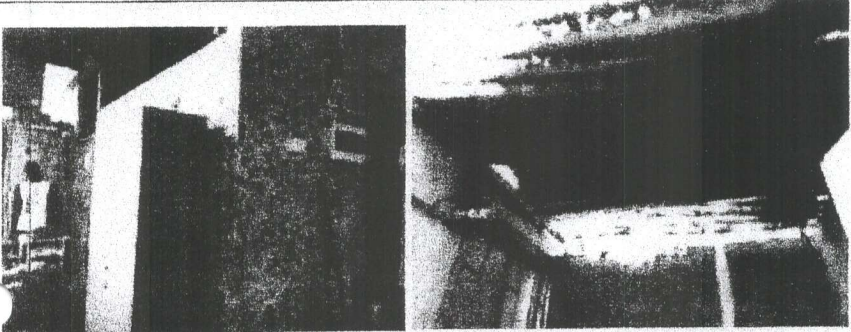
<p>Reemplazar materiales precarios en coberturas en general y fijar techos adecuadamente. Fijar estantes altos.</p>		X

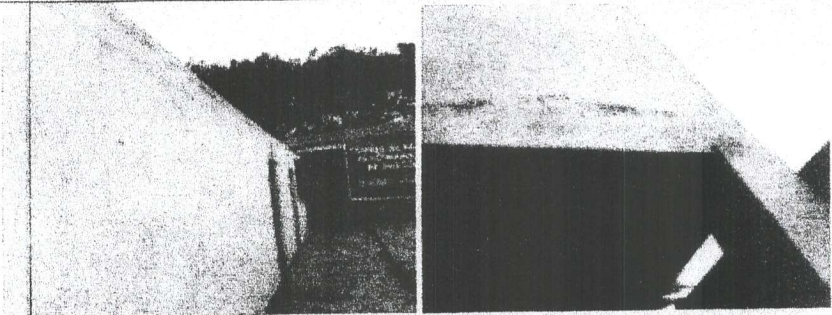
<p>Reparar fisuras y humedad en muros.</p>		X

- Retirar todo material en desuso en techos, y depósitos en general.
- Resanar o reparar fisuras y grietas en muros en área de baños, depósitos, oficinas y gimnasio.

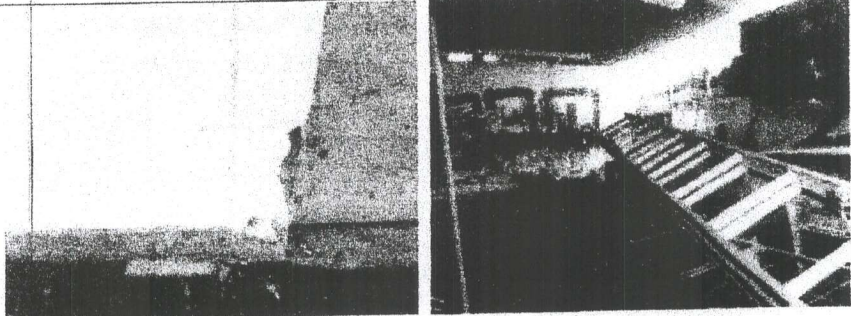
<p>Reparar fisuras y grietas en muros. Eliminar materiales en desuso y liberar pasadizos.</p>		X

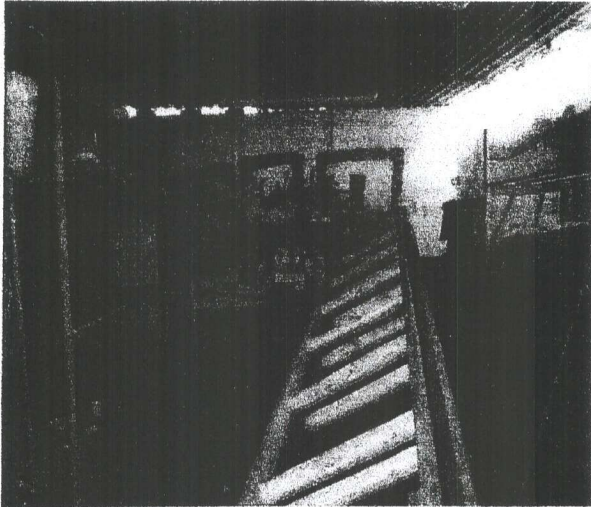
Foto 5

Se verifico tuberías de PVC, protección de cableado en mal estado, colgantes, sin la fijación adecuada, además de cajas de paso sin tapas, en el sector de archivo

Las tuberías de PVC de protección a conductores de alimentación a tableros, igual están algunas rotas por envejecimiento, mal instaladas.(foto 5)

-Colocar tuberías o canaletas de PVC, para proteger cableado y con fijación adecuada, por tramos.

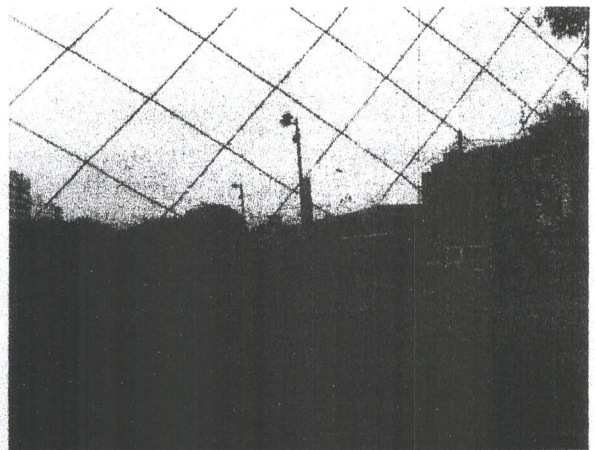
Foto 6

Se verifica que los reflectores de campo, están sujetos con abrazadera, que por efecto del tiempo, están corroídas, así como los pernos de fijación. (ver foto 6)

No cumple con la Norma 170-100, 170-104 CNE-Utilización,

-Cambiar las abrazaderas y perno oxidados, que sostienen a los reflectores con material galvanizado, a fin de evitar la oxidación.

-Prueba de operatividad de reflectores a fin de detectar y efectuar su cambio por reflectores operativos.

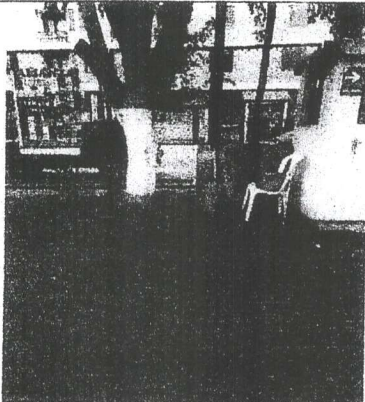
Colocar extintores que se encuentran a la intemperie en gabinetes y de acuerdo al área.
